## Paint Protection Films **PPF Matte**

### PAINT PROTECTION FILM (PPF M - MATTE)

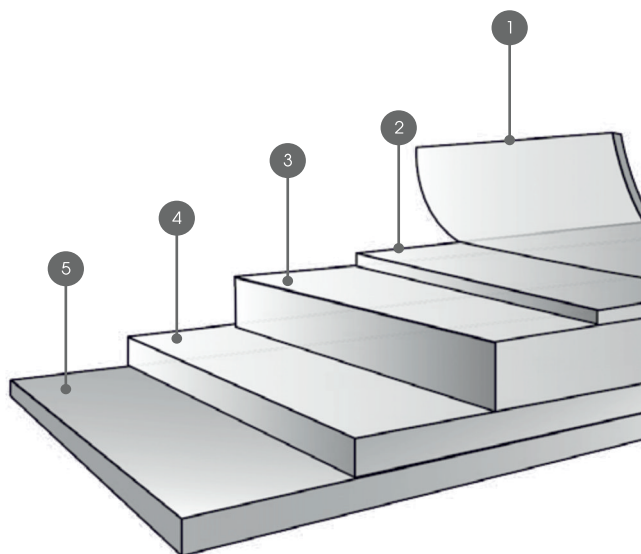
### KONSTRUKCE PRODUKTU

- 1** Ochranný liner 50,8 mikronů
- 2** TopCoat 12,7 mikronů
- 3** Polyurethan 152,4 mikronů
- 4** Lepidlo 38,1 mikronů
- 5** Liner 88,9 mikronů

Celková síla	203,2	
Síla TopCoat	12,7	
Síla polyurethanu	152,4	mikronů
Síla lepidla	38,1	
Síla lineru	88,9

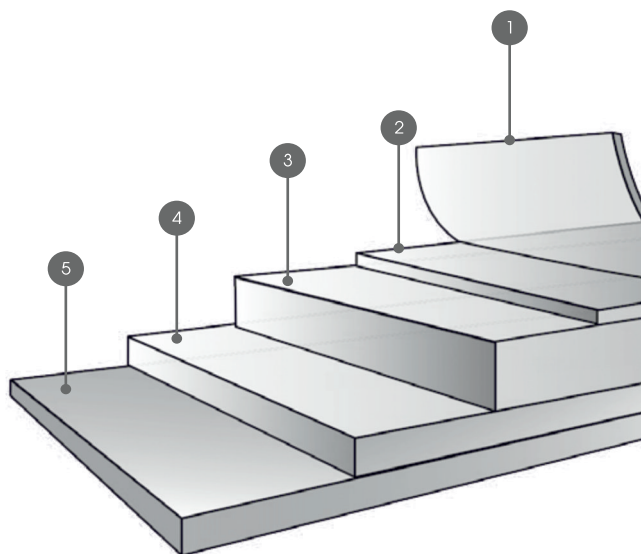
### KONSTRUKCE PRODUKTU

- 1** Ochranný liner 50,8 mikronů
- 2** TopCoat 12,7 mikronů
- 3** Polyurethan 152,4 mikronů
- 4** Lepidlo 38,1 mikronů
- 5** Liner 88,9 mikronů

Celková síla	203,2	
Síla TopCoat	12,7	
Síla polyurethanu	152,4	mikronů
Síla lepidla	38,1	
Síla lineru	88,9
